CEPAL, SEDE SUBREGIONAL EN MÉXICO

Distr.
LIMITADA
LC/MEX/L.957
28 de febrero de 2010
ORIGINAL: ESPAÑOL

EL SALVADOR: IMPACTO SOCIOECONÓMICO, AMBIENTAL Y DE RIESGO POR LA BAJA PRESIÓN ASOCIADA A LA TORMENTA TROPICAL IDA EN NOVIEMBRE DE 2009

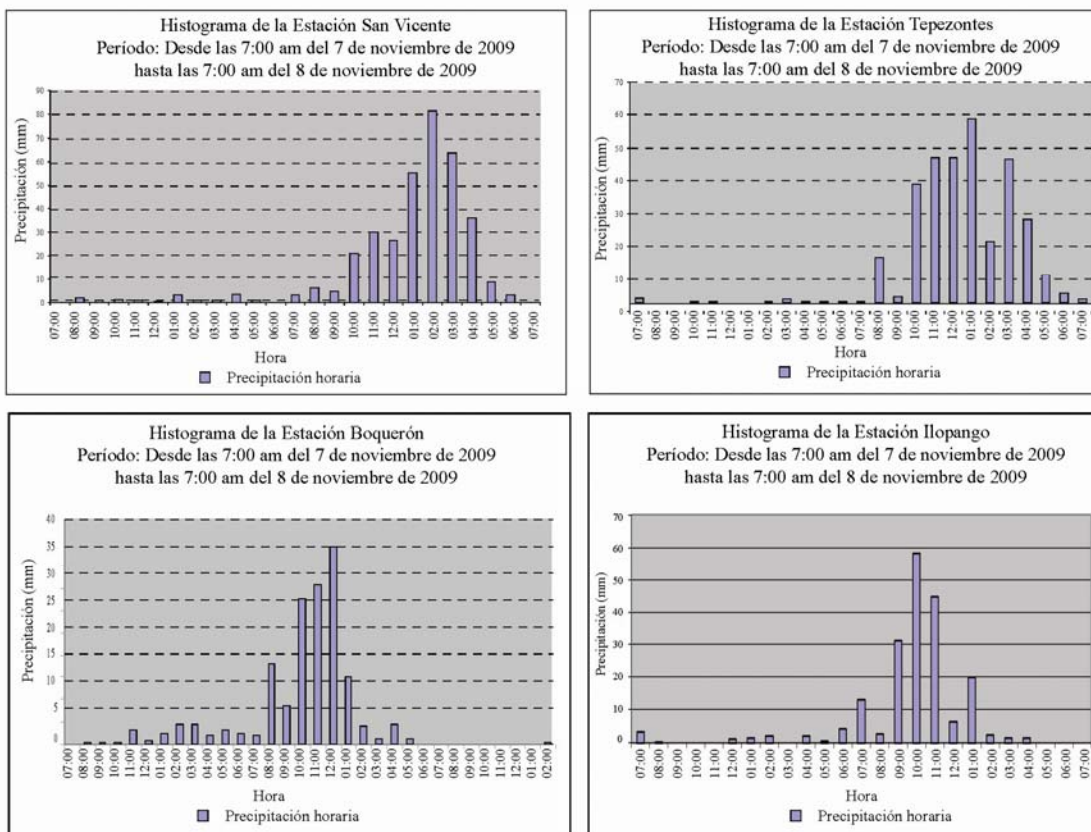
GRÁFICO 1 HISTOGRAMAS

El corte de la sección del lahar que fluyó sobre Verapaz midió cerca de 100 m^2 . Con una velocidad de flujo de 10 m/s la descarga debe haber sido cercana a $1000 \text{ m}^3/\text{s}$. El daño a la vegetación y las construcciones en Verapaz evidencia que el lahar tuvo una altura de alrededor de 3 metros. Si se asume la velocidad de 10 m/s en la pared vertical la presión habría sido del orden de 200 kPa (kilómetros por área), lo que corresponde a 20 ton/m^2 , fuerza que incluso edificaciones de gran resistencia no podrían haber tolerado.

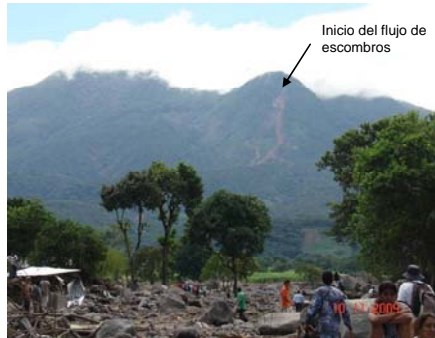
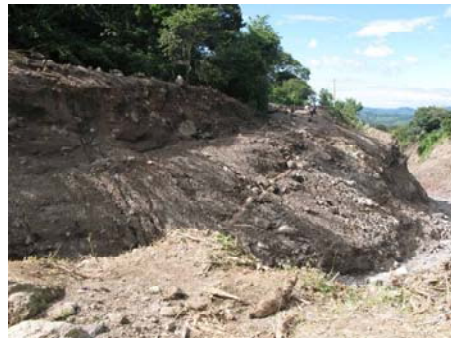
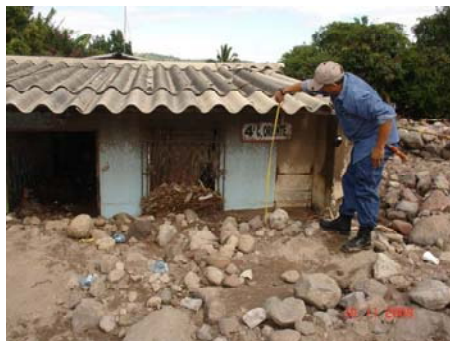
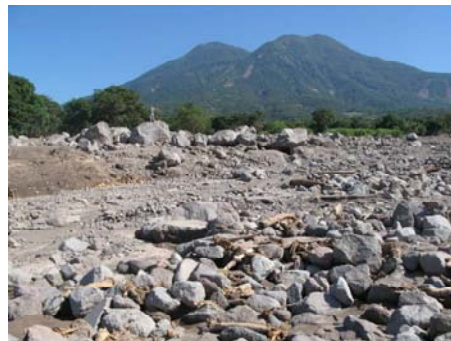
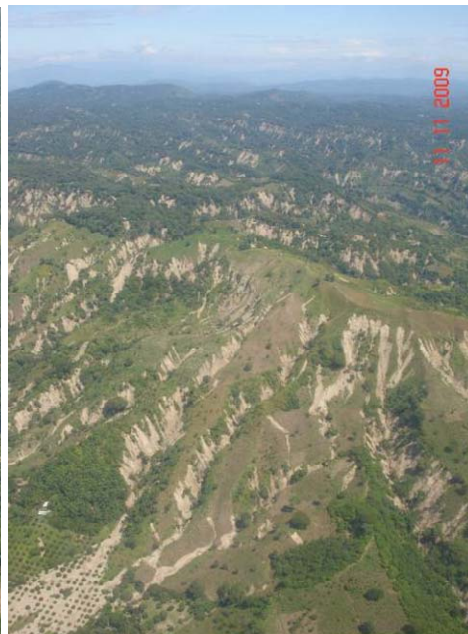
IMAGEN 7
DESLIZAMIENTOS Y LAHARES

a) En el volcán Chinchontepec lo que sucedieron en realidad fueron "lahares", lo que en geología se denomina como "aludes torrenciales en terrenos volcánicos".

b) Una cantidad muy grande de sólidos, en proporción de 0,60 a 1 con respecto al agua

c) En las cuencas bajas, el asolvamiento previo de los caudales en su cuenca ocasionó una inundación más extensa.
